**Pièces à souder mal alignées (Offset ou Hi-Lo)**

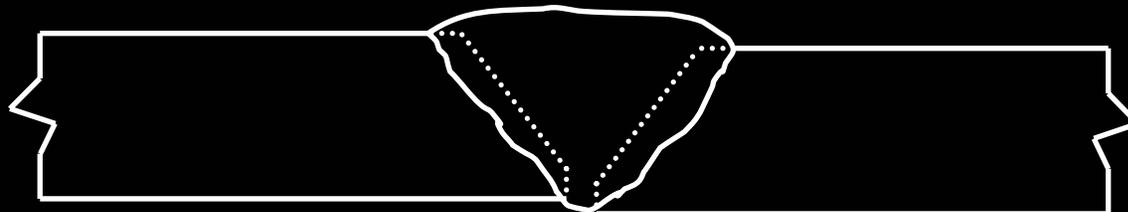
**L'image radiographique révèle un changement abrupte dans la densité du film sur toute la largeur de l'image de la soudure et de façon longitudinale.**

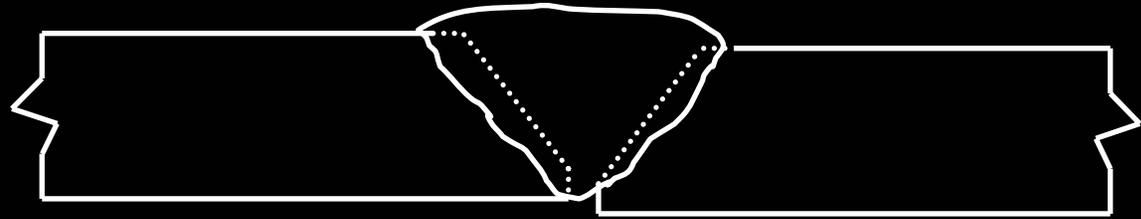
**Un désalignement des pièces à souder (Offset ou Hi-Lo) et un remplissage insuffisant à la racine du joint.**

**L'image radiographique révèle un changement abrupte dans la densité du film dans le centre de la largeur du cordon de soudure, on remarque de façon longitudinale une zone de densité plus sombre.**

**(Le long de l'arête, il y a un changement de densité.)**

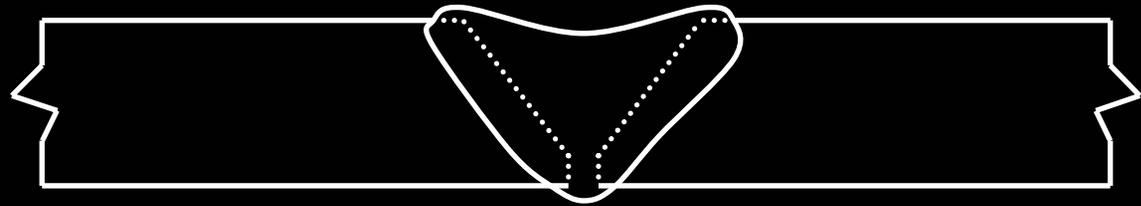
**Concavité excessive (insuffisamment rempli)**

La quantité de métal d'apport sur la dernière passe est insuffisante. La soudure sur le cap est creuse, l'épaisseur totale du cordon est donc plus mince à cet endroit.

L'image radiographique qui révèle une densité plus sombre qui s'étend sur toute la largeur de la zone de soudage. Le reste de la partie soudée est plus « blanc »

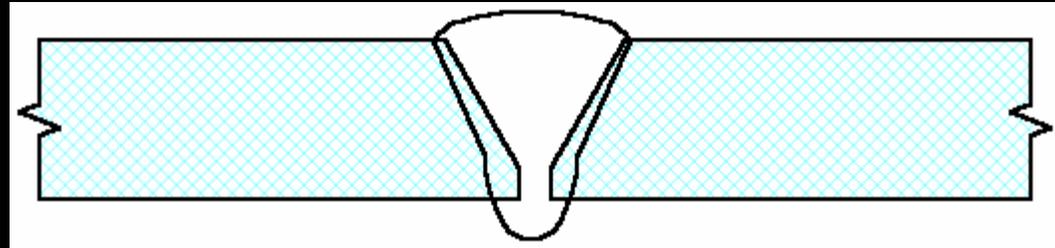
### **Pénétration excessive (glacçon)**

**Quantité de métal d'apport à la racine du cordon de soudure excédentaire**

**L'image radiographique révèle une densité plus clair dans le centre de la largeur de la zone de soudage. Cela peut s'étendre tout le long du joint de soudure ou, comme dans ce cas, à des zones isolées.**

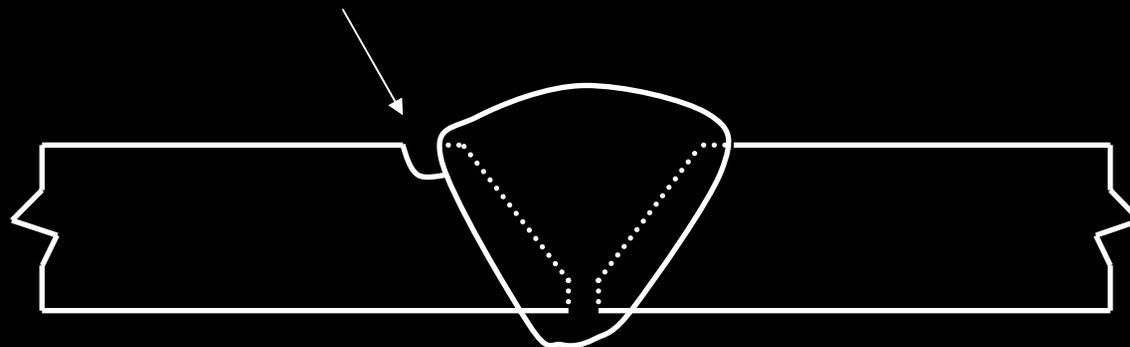
### **Caniveau externe**

**Sur la surface externe le long du joint de soudure et sur le bord de l'arête, amincissement du métal de base provoquant un « undercut ».**

**L'image radiographique révèle une zone irrégulière de densité plus sombre. Lors d'un caniveau tel que celui-ci, la densité de ce défaut sera toujours plus sombre que la densité des pièces à souder.**

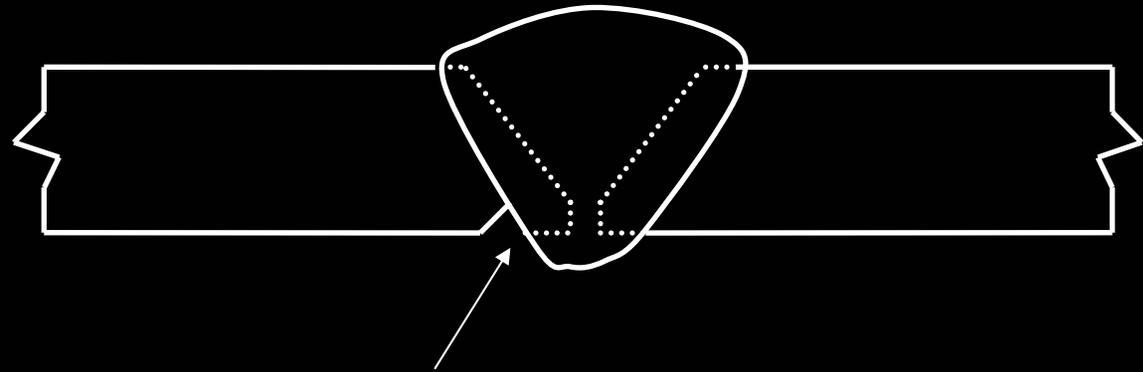
### **Caniveau interne à la racine**

**Sur la surface interne le long du joint de soudure ,  
amincissement du métal de base provoquant un  
«undercut ».**

**L'image radiographique révèle une zone irrégulière de  
densité plus sombre non loin du centre du joint de  
soudure et tout le long de l'arête de la passe à la racine.**

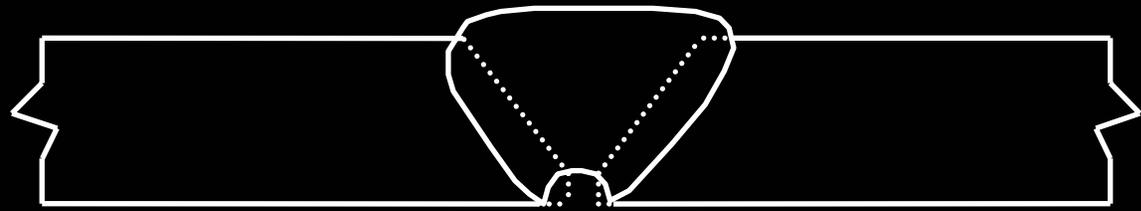
### **Concavité interne à la racine**

**Sur la surface interne le long du joint de soudure ,  
dépression dans le centre du cordon à la racine  
provoquant un creux à cette même racine.**

**L'image radiographique révèle une zone allongée  
irrégulière de densité plus sombre avec une arête flou  
dans le centre de la largeur du cordon de soudure.**

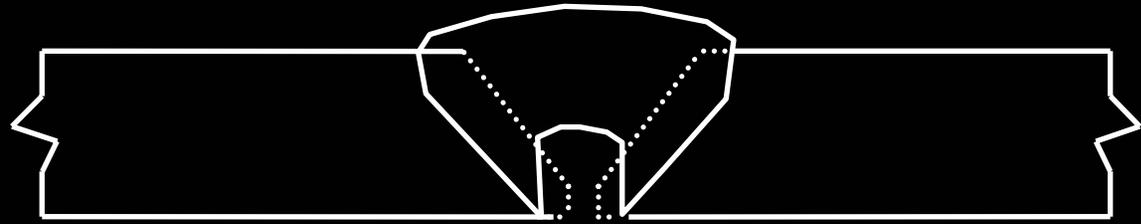
### **Cratère à la racine localisé**

**Sur la surface interne le long du joint de soudure ,  
dépression très sévère dans le centre du cordon à la  
racine provoquant un creux mais habituellement  
localisé.**

**L'image radiographique révèle une zone localisée de  
densité plus sombre sur une très petite distance où on  
remarque que l'arête est flou dans le centre de la  
largeur du cordon de soudure. Cela peut être plus large  
que la largeur même de la passe à la racine.**

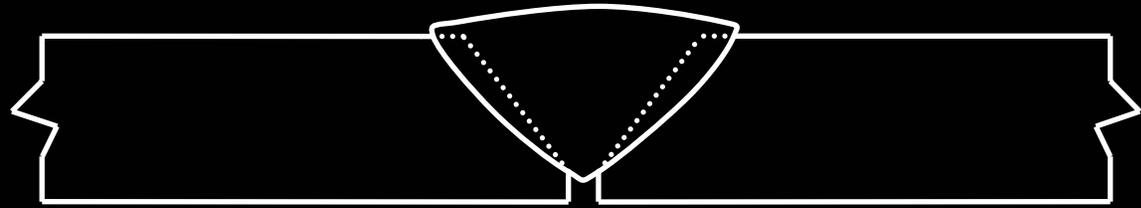
**Pénétration incomplète ou manque de pénétration**

Les arêtes de la racine du joint de soudure n'ont pas été fusionnés ensemble, habituellement au fond du chanfrein en V simple avec ou sans épaulement (talon).

L'image radiographique révèle une longue bande de densité plus sombre où on remarque que les arêtes dans le centre de la largeur du cordon de soudure ne sont pas fusionnés.

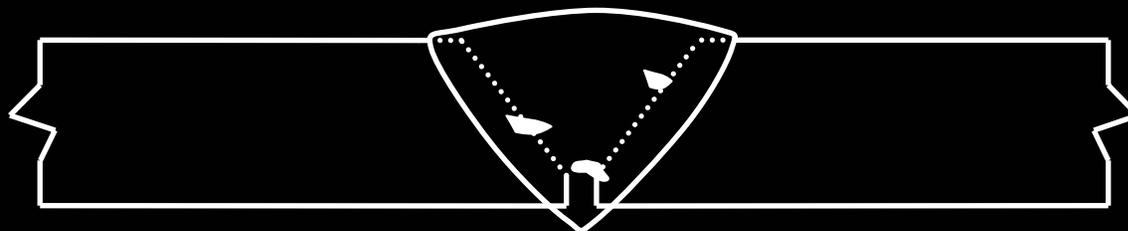
### **Inclusions de laitier en interpasse**

**Ce sont habituellement des impuretés non métallique qui se sont solidifiées à la surface de la soudure et qui n'ont pas été correctement enlevées lors du nettoyage.**

**L'image radiographique révèle des formes irrégulières de densité plus sombre et étroitement allongées et situées au hasard sur l'image de la zone soudée.**

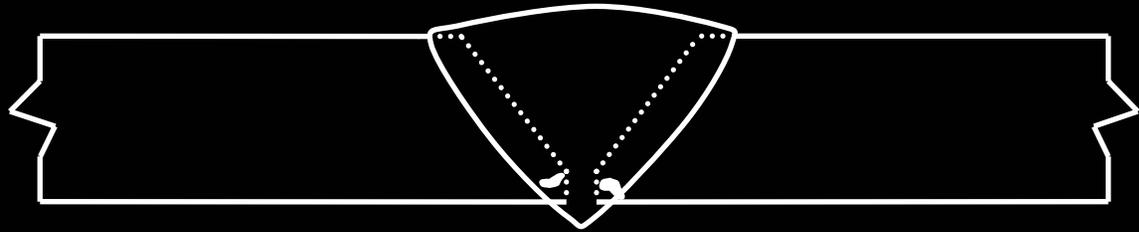
**Inclusions de laitier en lignes allongées (en chemin de fer)**

**Ce sont habituellement des impuretés non métallique qui se sont solidifiées à la surface de la soudure et qui n'ont pas été correctement enlevées entre les passes.**

**L'image radiographique révèle des lignes de densité plus sombre régulière ou non régulière, étroitement allongées et situées en parallèle ou non, dans le sens de la longueur.**

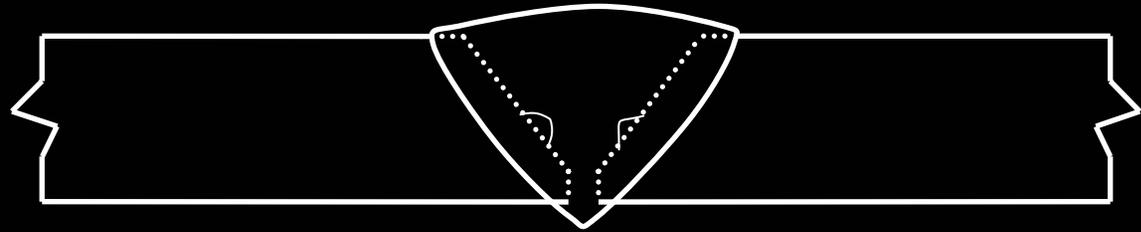
**Manque de fusion (sur les côtés des plaques)**

**Longs espaces vides allongés entre le dépôt de soudure et les surfaces du joint.**

**L'image radiographique révèle des lignes droites de densité plus sombre parfois avec des points plus noirs dispersés tout le long du manque de fusion, étroitement allongées, droites et situées en parallèle ou seules dans le sens de la longueur. Ces lignes sont non sinueuses, comme des inclusions non métalliques, par exemple.**

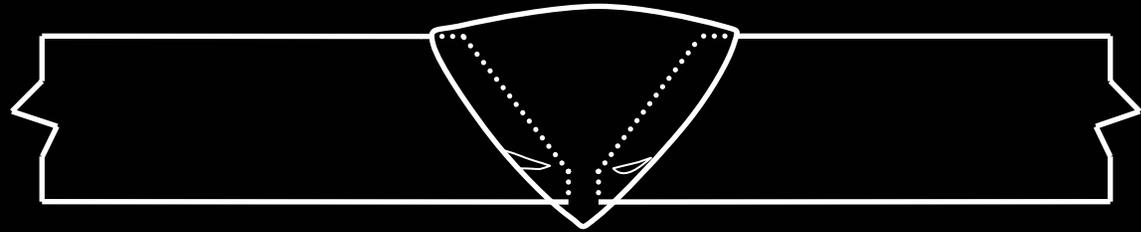
### **Manque de fusion entre les passes**

**Zones de manque de fusion le long de la surface du cordon et aux abords de la passe de soudure. Normalement, c'est un manque de chaleur.**

**L'image radiographique révèle des petits points de densité plus sombre, quelques-uns avec de minces queues allongées enlignées dans le sens du soudage et non situé dans le centre de la largeur du cordon de soudure mais aux abords.**

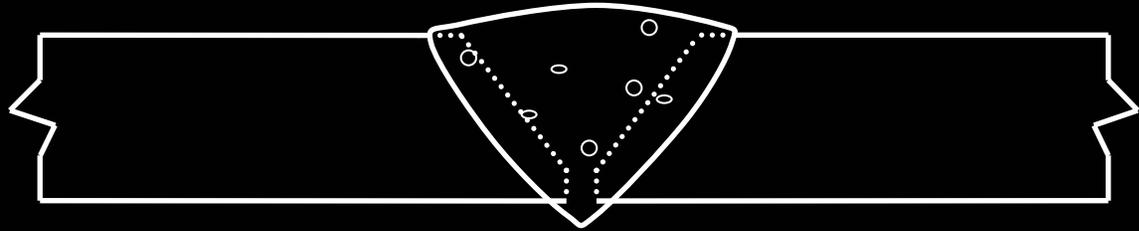
### **Porosités dispersées**

**Petites poches gazeuses éparpillées au hasard de grosseurs variées.**

**L'image radiographique révèle des petits points ronds densité plus sombre, dispersés à divers endroits dans la zone soudée et de dimensions variées.**

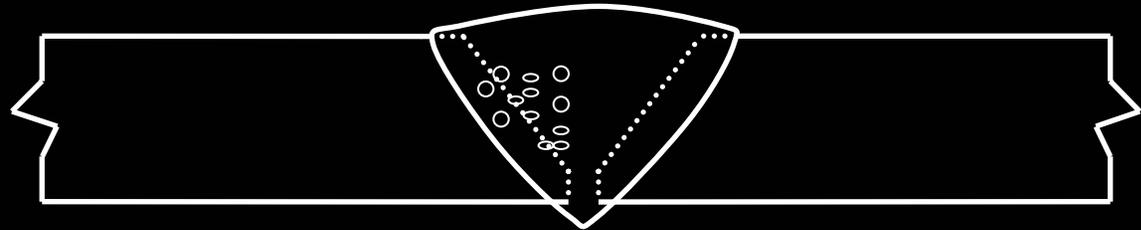
**Nids de Porosités ou soufflures agglomérées**

**Petites poches gazeuses rondes ou légèrement allongées regroupées ensemble.**

**L'image radiographique révèle de petits points ronds allongés ou non, dont la densité est plus sombre, regroupés ensemble à divers endroits dans la zone soudée et de dimensions variées.**

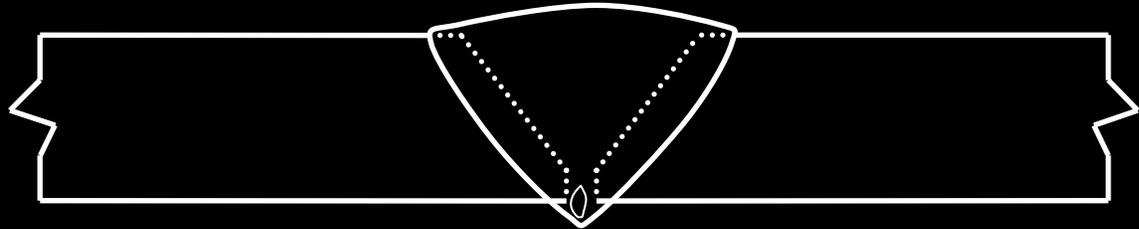
**Porosités ou soufflures enlignées la racine du joint**

**Petites poches d'air rondes ou légèrement allongées, alignées et regroupées tout le long du joint dans le centre de la largeur de la photo rayon x.**

**L'image radiographique révèle de petits points ronds allongés ou non, dont la densité est plus sombre, alignés en ligne droite dans le centre de la zone soudée.**

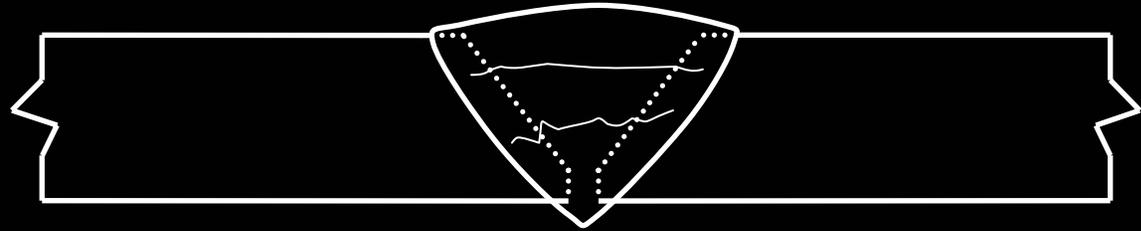
### **Fissures transversales**

**Une fracture dans le métal déposé qui traverse la soudure.**

**L'image radiographique révèle parfois des lignes en formes de spirales ou de plumes, dont la densité est plus sombre, qui traverse perpendiculairement la largeur de la zone soudée.**

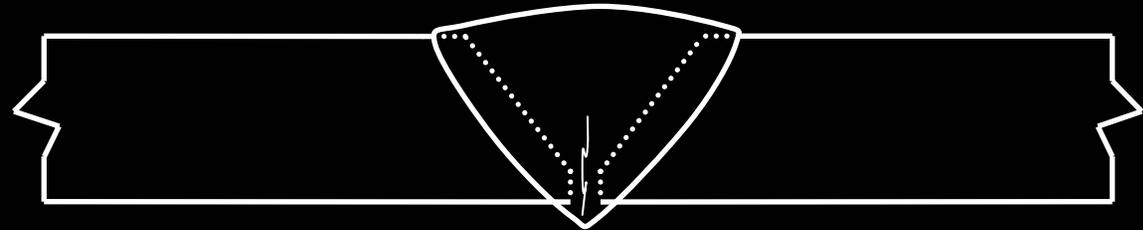
### **Fissures longitudinales**

**Une fracture dans le métal déposé dans le sens de la longueur de la soudure.**

**L'image radiographique révèle des lignes en formes de spirales ou de plumes, dont la densité est plus sombre, qui longe la longueur de la soudure en plein centre.**

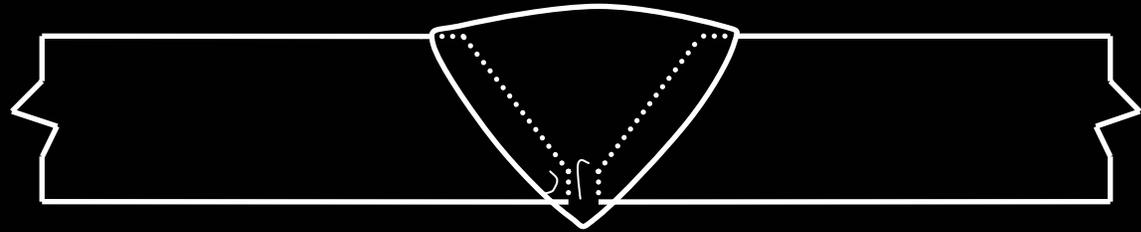
### **Fissures longitudinales à la racine**

**Une fracture dans le métal déposé dans le sens de la longueur de la soudure à la racine du joint.**

**L'image radiographique révèle des lignes en formes de spirales ou de plumes, dont la densité est plus sombre, qui longent la racine de la soudure. Pour distinguer une pénétration incomplète d'une fissure à la racine, cette dernière est caractérisé par des lignes « brisées ».**

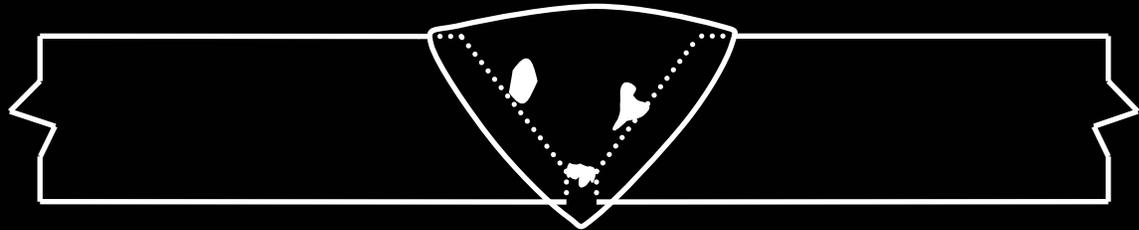
### *Inclusions de tungstène*

Lors du soudage TIG, des morceaux d'électrodes réfractaires en tungstène ont fondu dans le métal déposé.
